Mise en assec de la mare Saint-Lubin pour éradiquer l'Ecrevisse rouge de Louisiane (Retour d'expérience)

Conservatoire
d'espaces naturels
Haute-Normandie

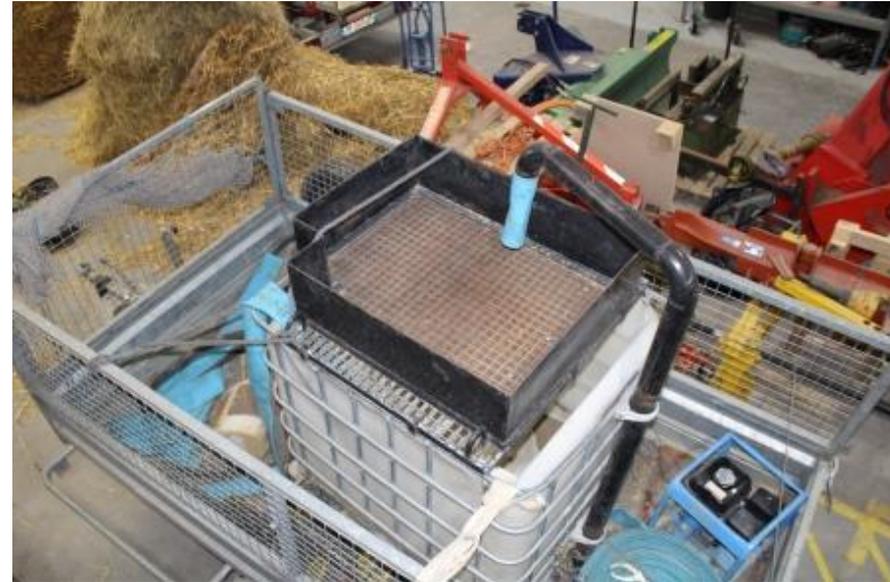
Travaux préparatoires

➤ Confection du filtre:

- Cadre en tôle de 25 cm
- Grille en métal déployé 8x4 mm
- Support caillebotis
- Ensemble fixé sur une cuve 1 m³
- 2^{ème} pompe en fond de cuve pour rediriger les eaux filtrées

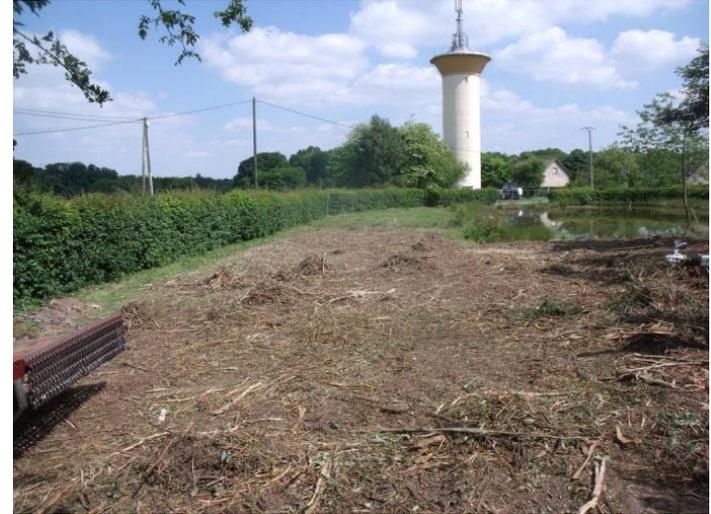
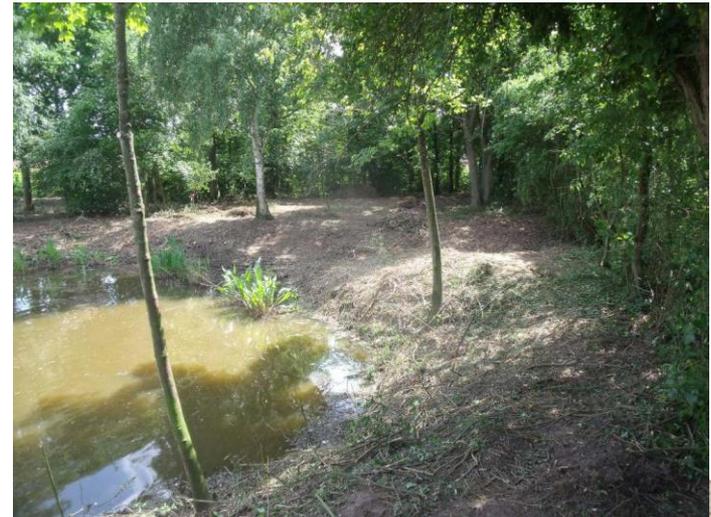
Travaux préparatoires

- Débroussaillage du site:
 - Dégagement de l'emplacement de la barrière physique
 - Limiter les caches
 - Dégager la zone de chantier
 - Créer des ouvertures dans la haie

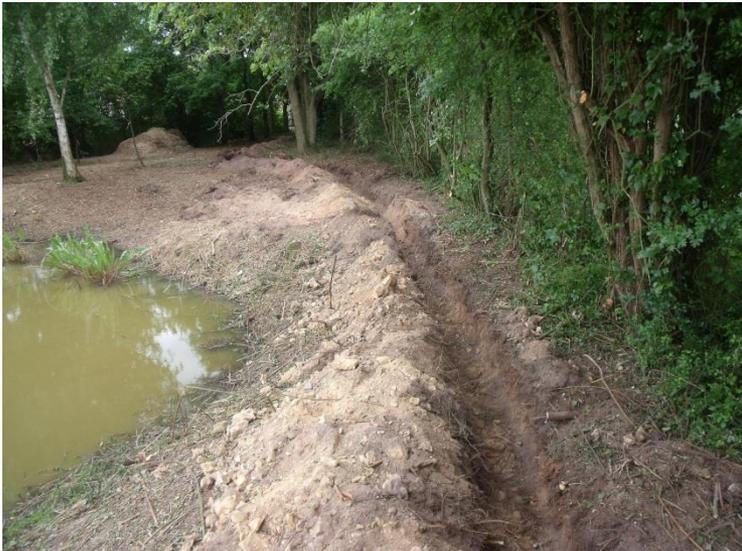
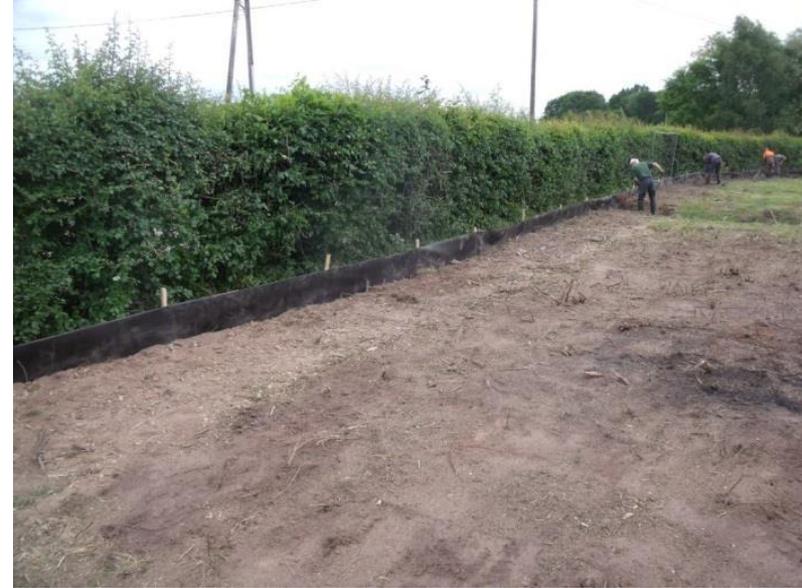
Barrière physique

- Réalisation d'une tranchée de 50 cm à la mini-pelle
- Mise en place d'une bâche synthétique
- Réalisation de « pièges » tous les 20 m

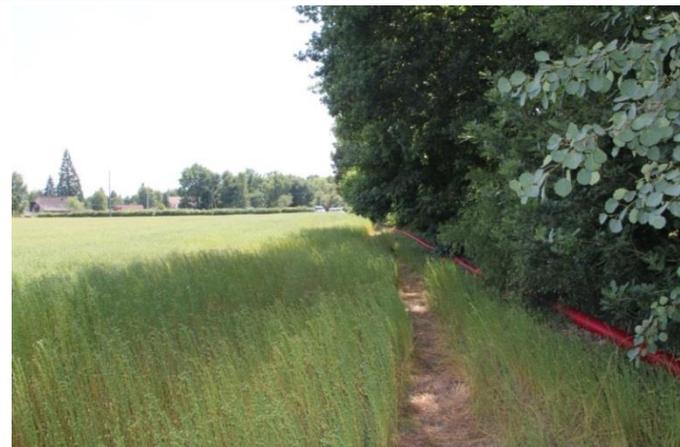
Déviations des eaux de ruissellements

- Réalisation d'un fossé en bord de route
- Pose d'une canalisation sous voirie – déléguée à une entreprise
- Raccordement d'une canalisation \varnothing 160 mm 250 ml pour diriger les eaux vers l'exutoire

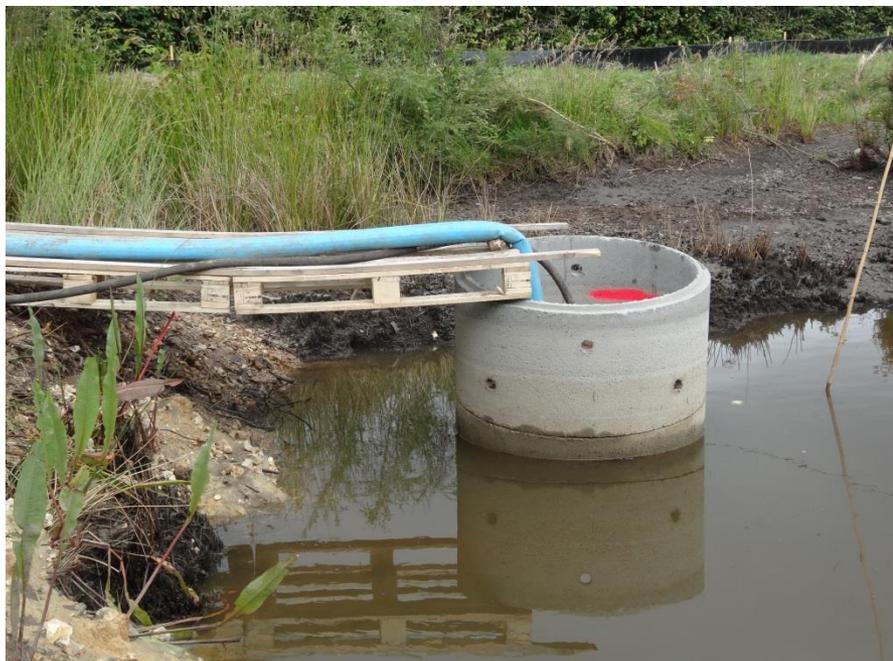
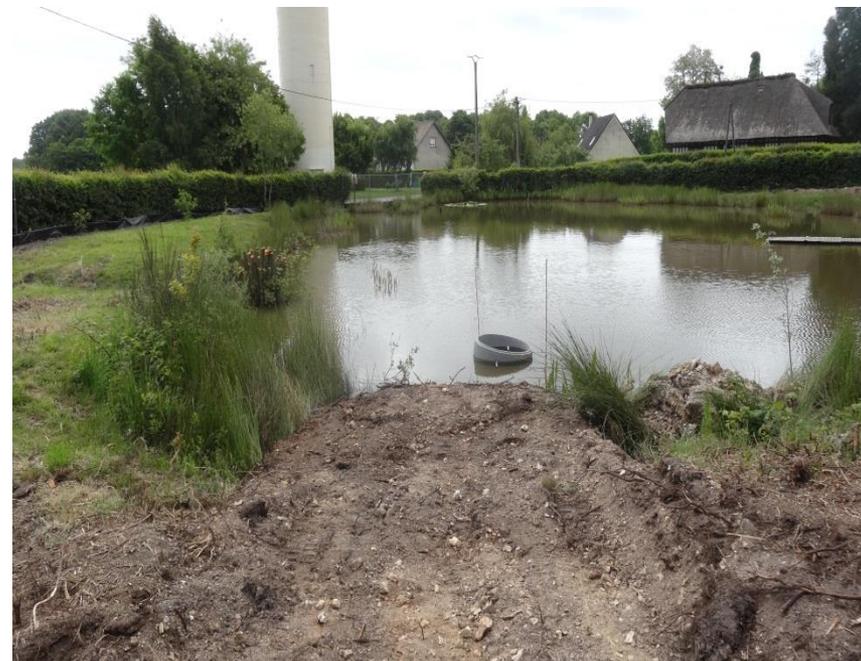
Vidange de la mare

- Mise en place de buses perforées

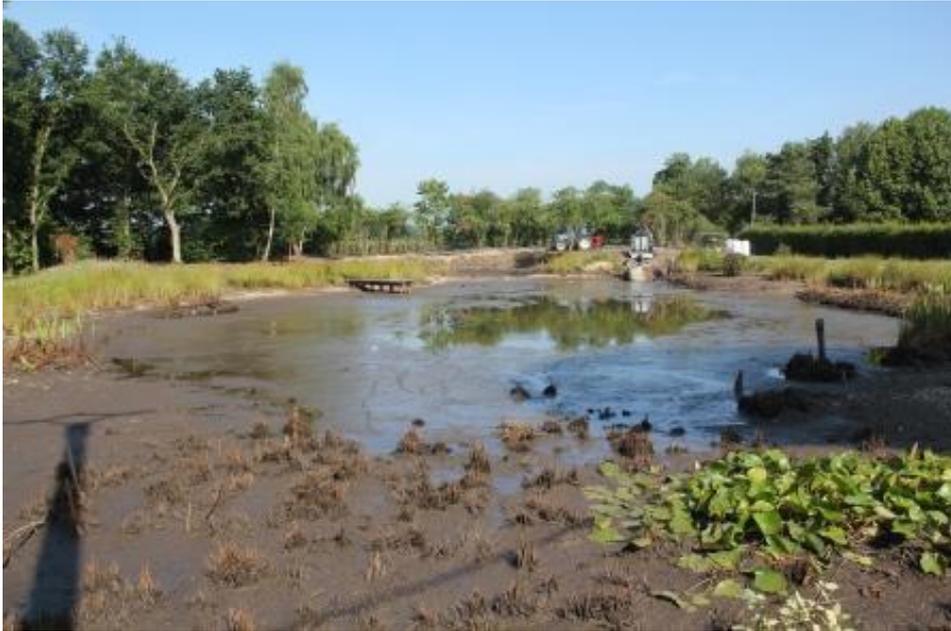
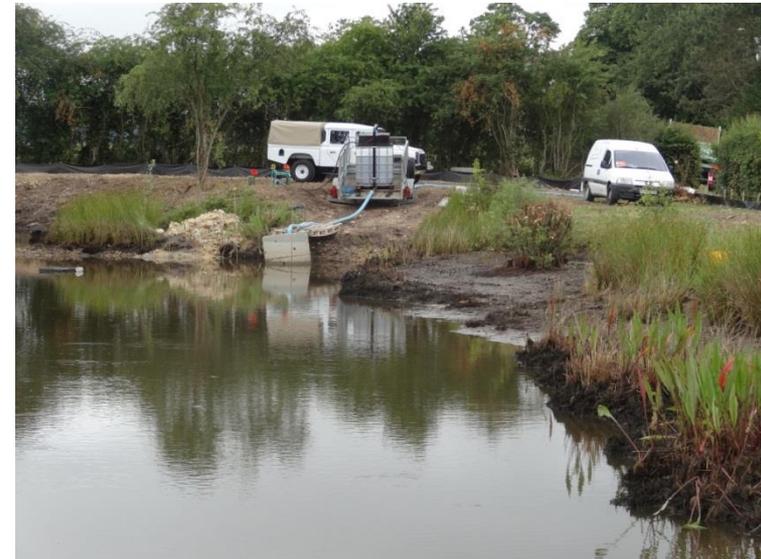
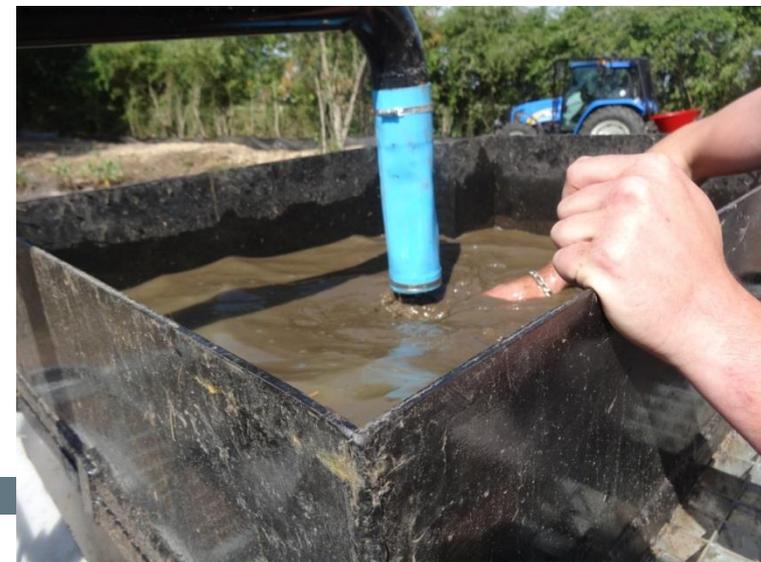
Vidange de la mare

- Pompage de la mare
 - Utilisation de 2 pompes 60 m³/h
 - Filtration des eaux et refoulement dans la canalisation
 - 23h de pompage répartis sur 5 jours
 - 1 150 m³ d'eau

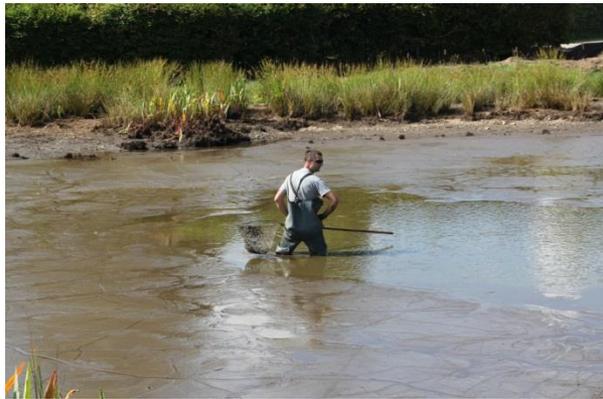
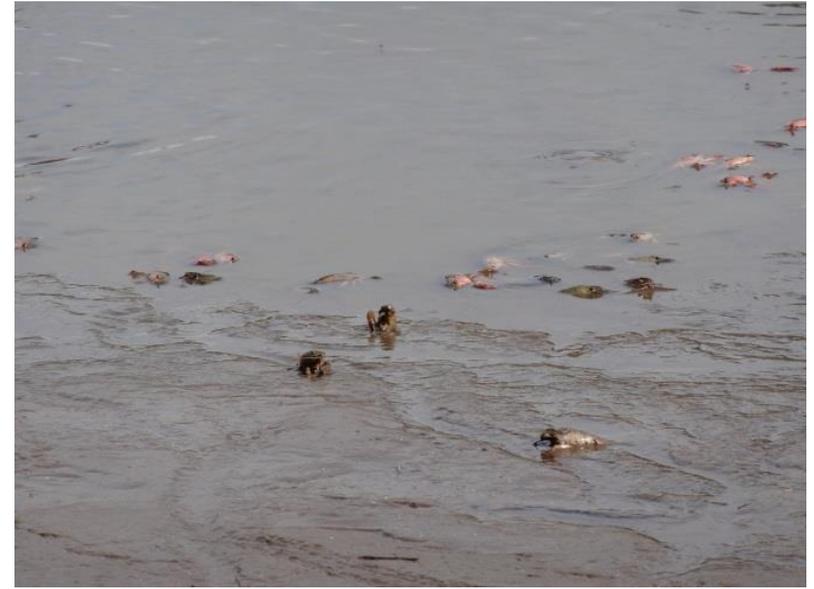
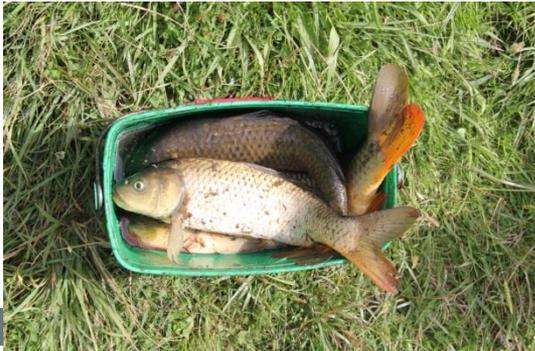
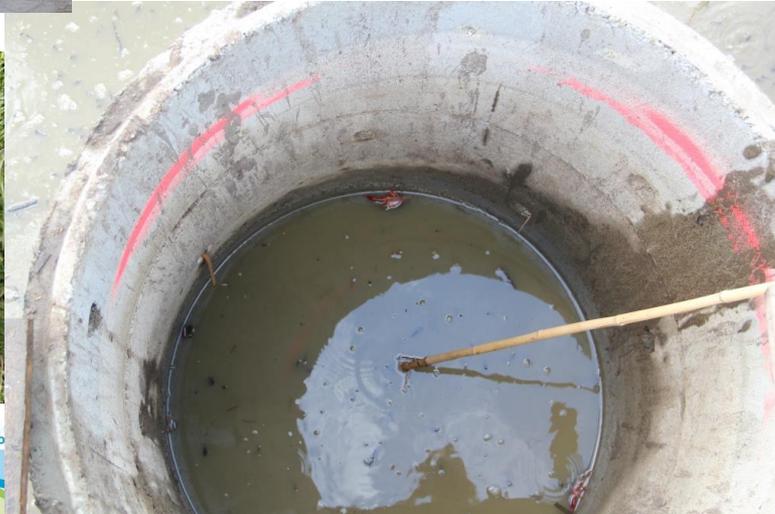
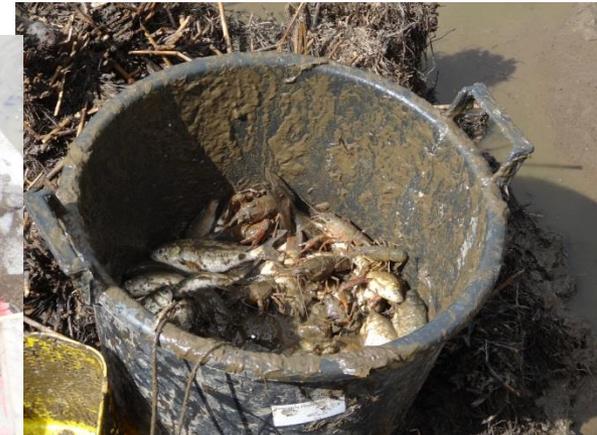
Chaulage des vases

- Epandage d'1,2 t de chaux vive en granulés à l'aide d'un semoir à engrais
- Utilisation d'une mini-pelle pour mélanger et étaler les vases
- pH de 9,5 à 11,5

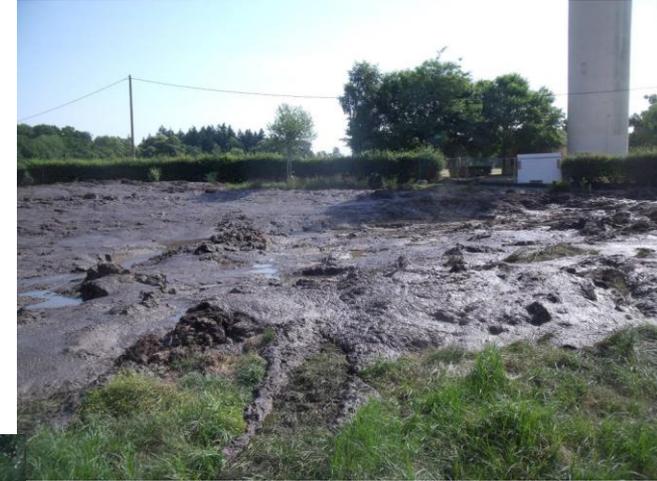
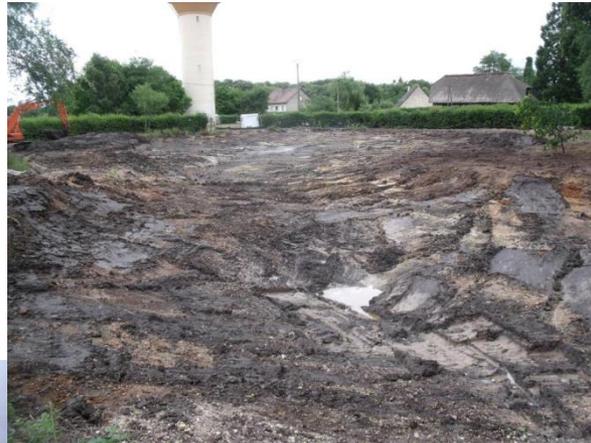
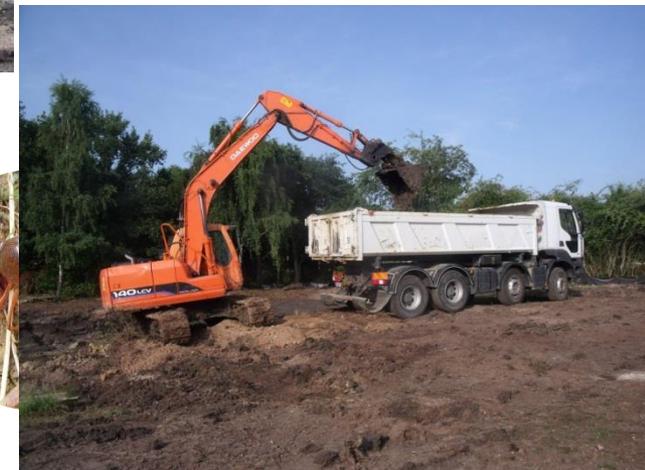
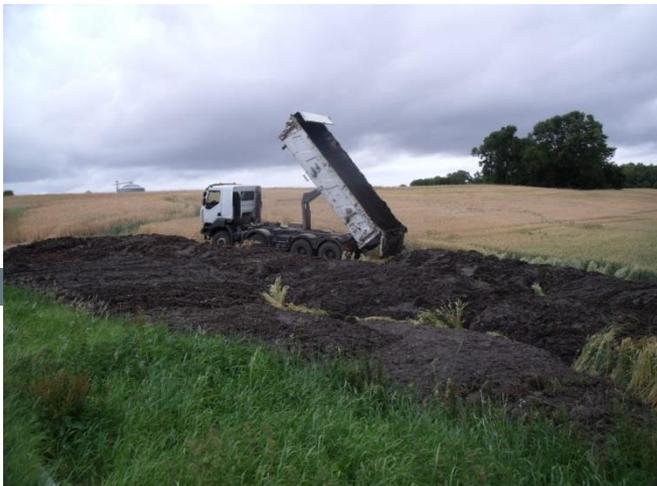
Curage et exportation des vases

- Après ressuyage (10 jours), chargement des vases dans 3 camions de chantier à l'aide d'une pelle 14 t
- 650 t de vases extraites
- Convention avec un agriculteur pour épandage agricole à 15 km

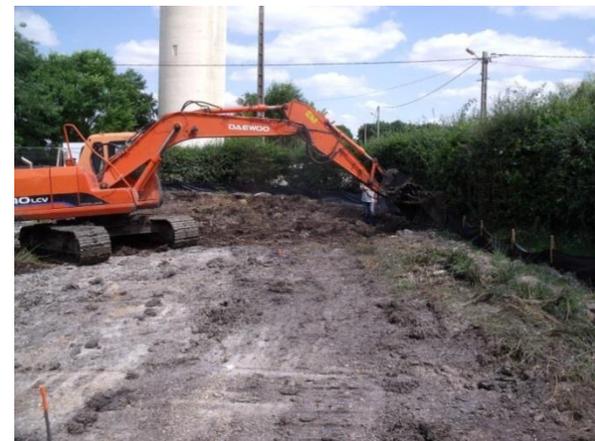
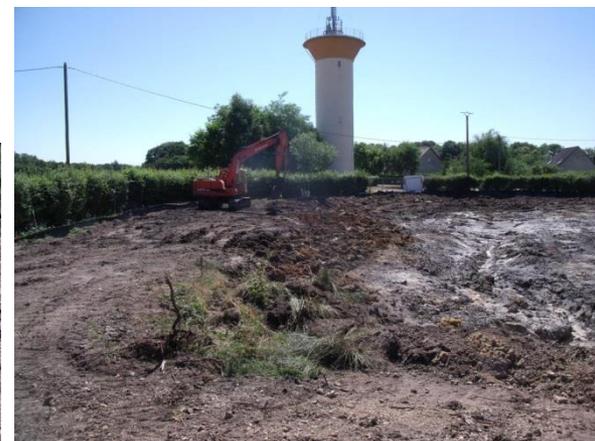
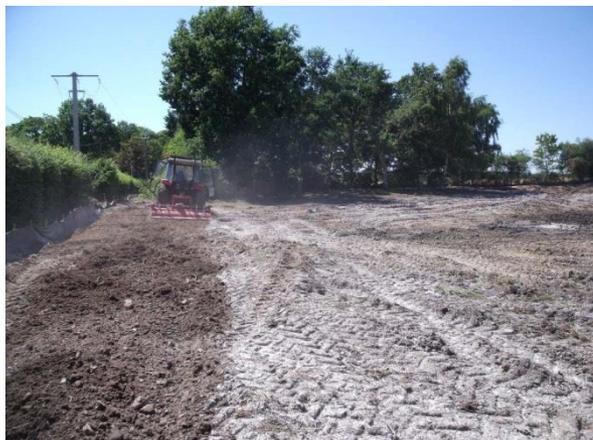
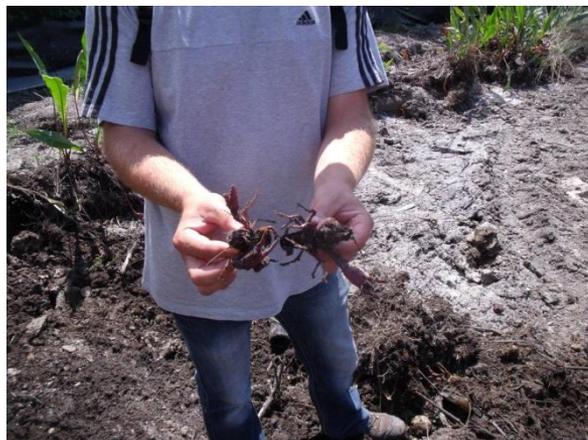
Destructuration des berges

- Epandage de 600 kg de chaux sur le fond de la mare
- Déstructuration des berges sur 50 cm de profondeur à la pelle mécanique
- Capture d'une dizaine d'écrevisses
- Deuxième épandage de 600 kg de chaux sur l'ensemble du site
- Malaxage de l'ensemble du site au rotovator

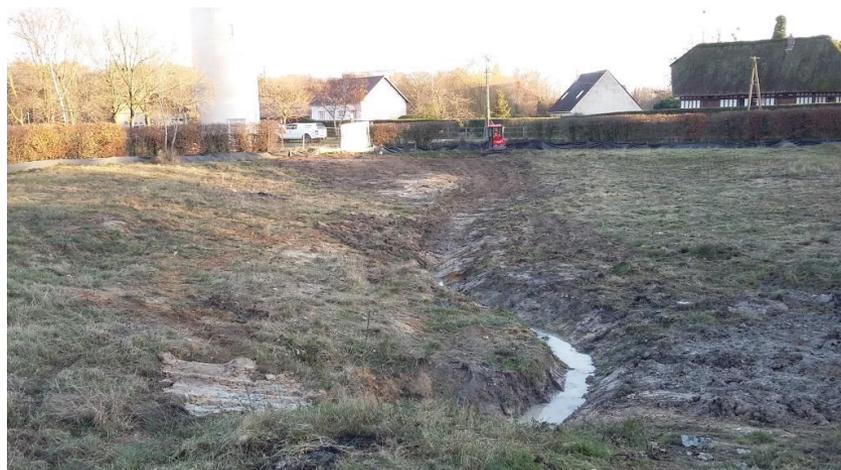
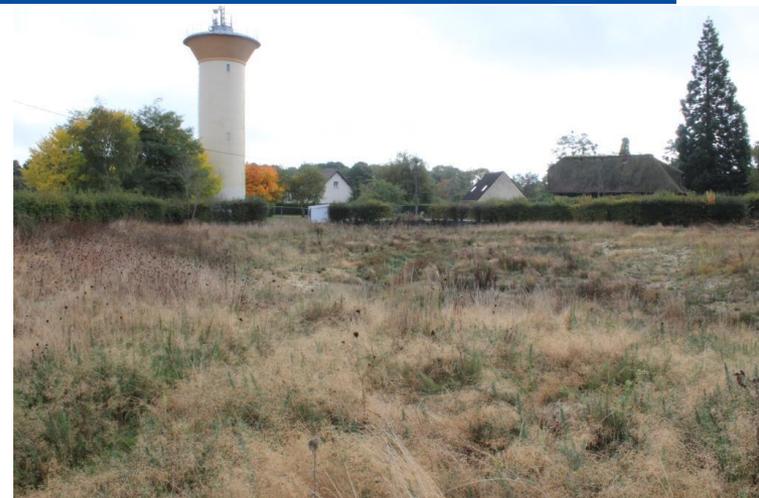
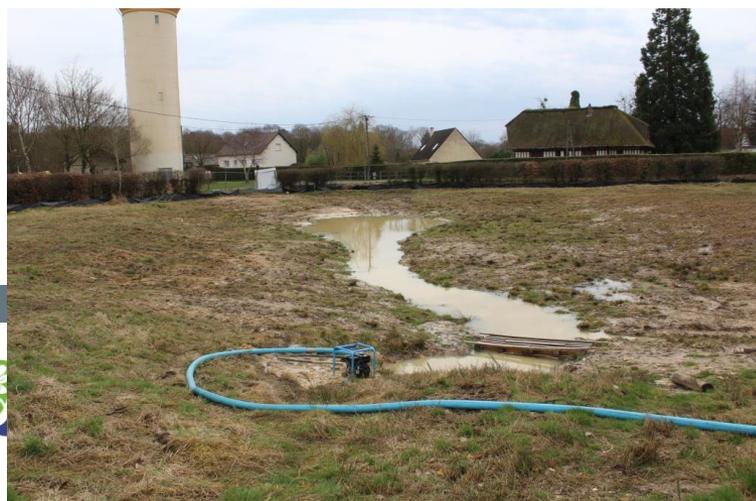
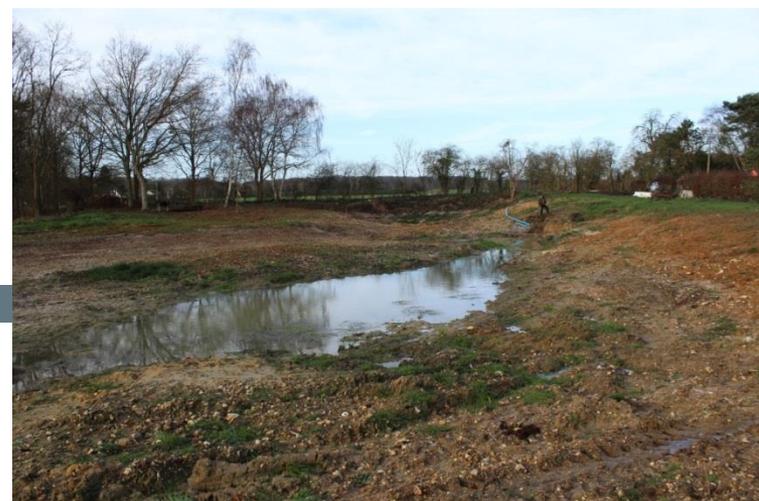
Bilan

- Durée de chantier : 5 semaines
- Superficie de la mare : 1 700 m²
- Volume d'eau pompé et filtré : 1 150 m³
- Quantité de chaux épandue : 2. 4 tonnes
- Tonnage de vase extraite : 650 tonnes
- Nombre d'écrevisses capturées : 2 000
- Nombre de poissons (carassins doré et perches soleil) capturés : entre 5 000 et 10 000

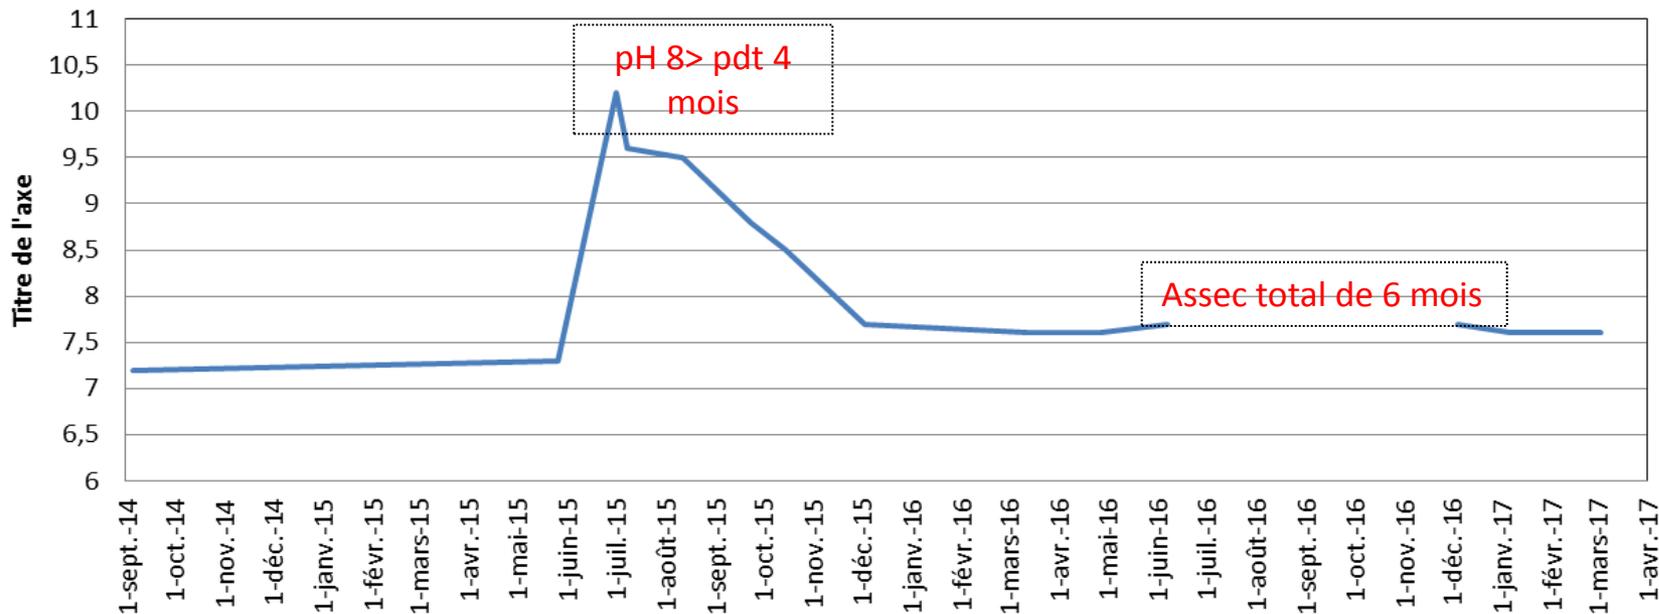
Bilan du suivi scientifique 2016

Valeur moyenne du pH de l'eau

- Hauteur d'eau moyenne restante dans les 3 petites dépressions:
 - Entre 20 et 30 cm de janvier à fin mai puis décembre 2016 soit un assec complet de 6 mois
- Suivi du pH : retour à un pH moyen de 7,5 proche de celui observé avant travaux (7,3)
